# Katalog szkód Naczepa siodłowa Plandeka/pałąki

# Naczepa siodłowa, plandeka/pałąki

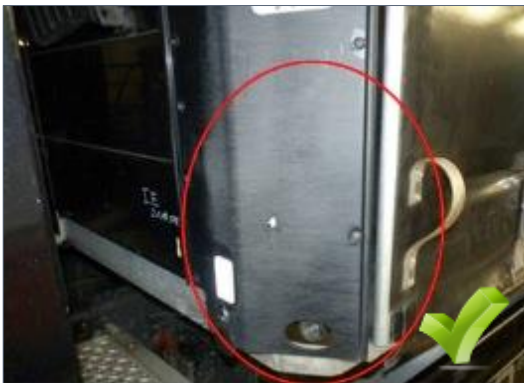
Bez obciążenia

<b>Kłonica ściany przedniej akceptowane – ślad użytkowania</b>	<b>Kłonica ściany przedniej nieakceptowane – uszkodzenie (mechaniczne) powstałe na skutek działania czynników zewnętrznych</b>
<p>Uszkodzenie spowodowane przez:</p> <ul style="list-style-type: none"><li>▪ lekkie zadrapania</li><li>▪ lekkie zarysowania</li><li>▪ lekkie odkształcenia</li></ul>	<p>Uszkodzenie spowodowane przez:</p> <ul style="list-style-type: none"><li>▪ pęknięcia/rysy</li><li>▪ odkształcenia</li><li>▪ otwory wiercone</li><li>▪ obtarcia</li><li>▪ niefachową naprawę</li></ul>

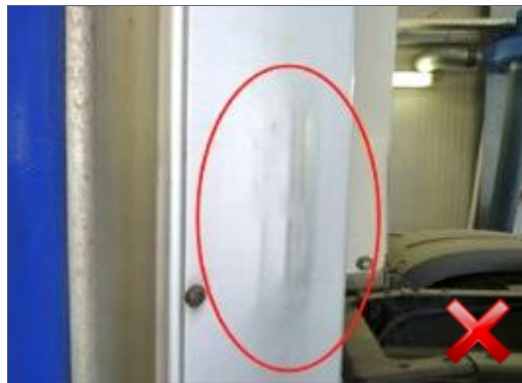
Rodzaj obciążenia: naprawa  
(proporcjonalnie do czasu trwania)

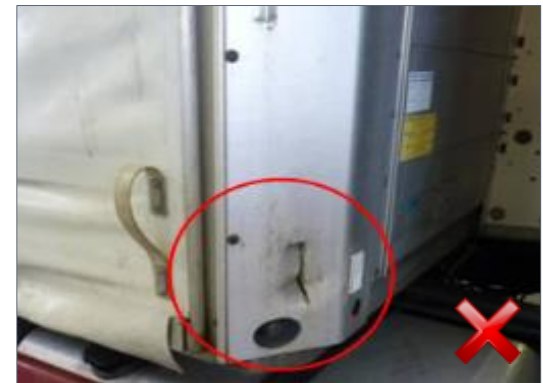
Rodzaj obciążenia: odnowienie  
(100%)

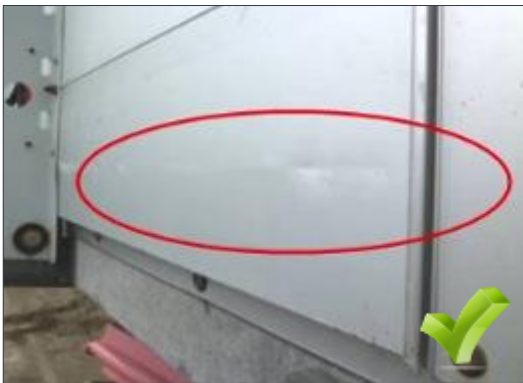
Bez obciążenia

<b>Ściana przednia z zewnątrz akceptowane – ślad użytkowania</b>	<b>Ściana przednia z zewnątrz nieakceptowane – uszkodzenie (mechaniczne) powstałe na skutek działania czynników zewnętrznych</b>
<p>Uszkodzenie spowodowane przez:</p> <ul style="list-style-type: none"><li>▪ lekkie zadrapania</li><li>▪ lekkie zarysowania</li><li>▪ lekkie odkształcenia</li></ul>	<p>Uszkodzenie spowodowane przez:</p> <ul style="list-style-type: none"><li>▪ pęknięcia/rysy</li><li>▪ odkształcenia</li><li>▪ otwory wiercone</li><li>▪ niefachową naprawę</li></ul>

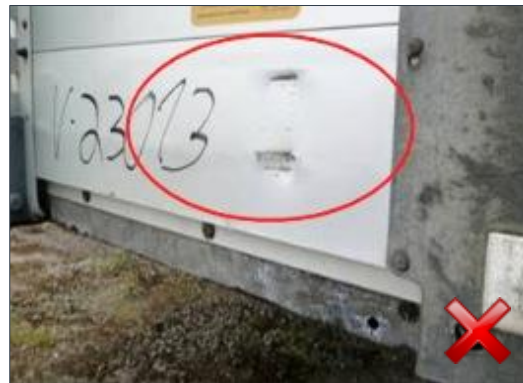
Rodzaj obciążenia: naprawa  
(proporcjonalnie do czasu trwania)

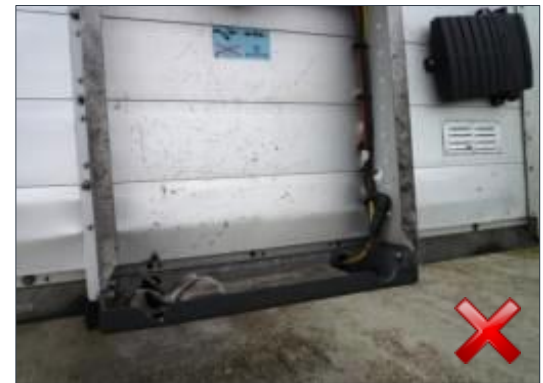
Rodzaj obciążenia: odnowienie  
wymiana części (100%)

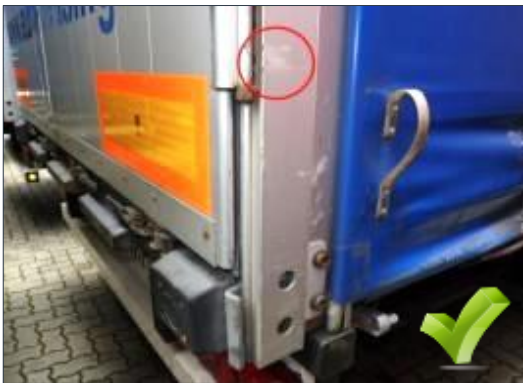
Bez obciążenia

<b>Kłonicie narożne tylne akceptowane – ślad użytkowania</b>	<b>Kłonicie narożne tylne nieakceptowane – uszkodzenie (mechaniczne) powstałe na skutek działania czynników zewnętrznych</b>
<p>Uszkodzenie spowodowane przez:</p> <ul style="list-style-type: none"><li>▪ lekkie zadrapania</li><li>▪ lekkie zarysowania</li><li>▪ lekkie odkształcenia</li></ul>	<p>Uszkodzenie spowodowane przez:</p> <ul style="list-style-type: none"><li>▪ pęknięcia/rysy</li><li>▪ odkształcenia</li><li>▪ otwory wiercone</li><li>▪ niefachową naprawę</li></ul>

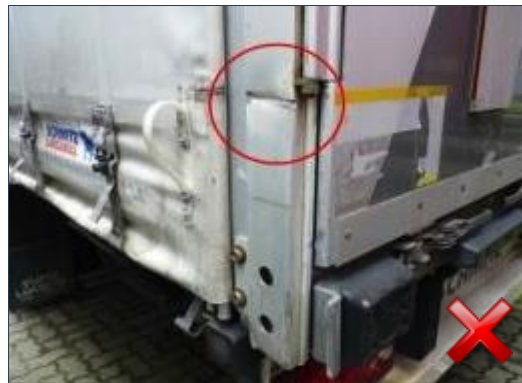
Rodzaj obciążenia: naprawa (proporcjonalnie do czasu trwania)

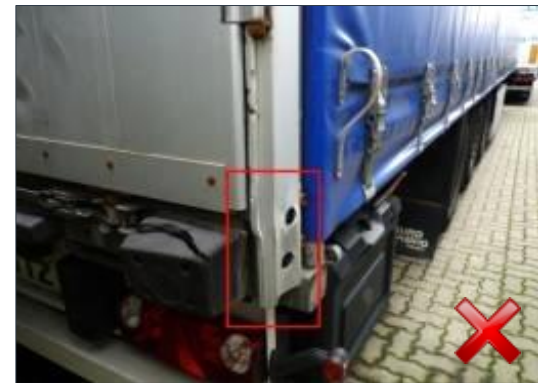
Rodzaj obciążenia: odnowienie (100%)

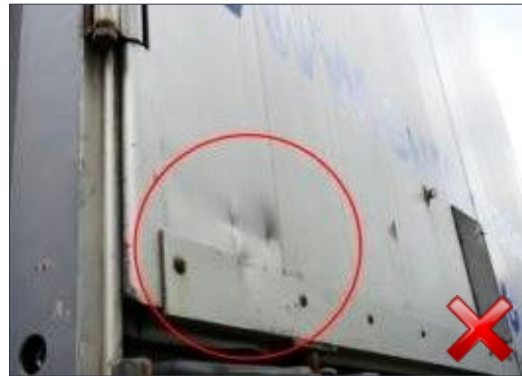
Rodzaj obciążenia: naprawa  
(proporcjonalnie do czasu trwania)

Drzwi tylne akceptowane – ślad użytkowania	Drzwi tylne nieakceptowane – uszkodzenie (mechaniczne) powstałe na skutek działania czynników zewnętrznych
Uszkodzenie spowodowane przez: <ul style="list-style-type: none"><li>▪ lekkie zadrapania</li><li>▪ lekkie zarysowania</li><li>▪ lekkie odkształcenia</li></ul>	Uszkodzenie spowodowane przez: <ul style="list-style-type: none"><li>▪ pęknięcia/rysy</li><li>▪ odkształcenia</li><li>▪ otwory wiercone</li><li>▪ obtarcia</li><li>▪ niefachową naprawę</li></ul>

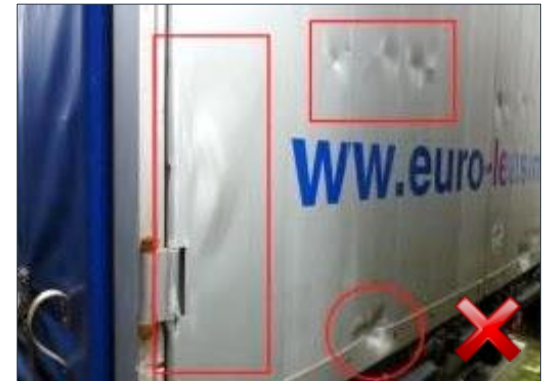
Rodzaj obciążenia: odnowienie  
(100%)

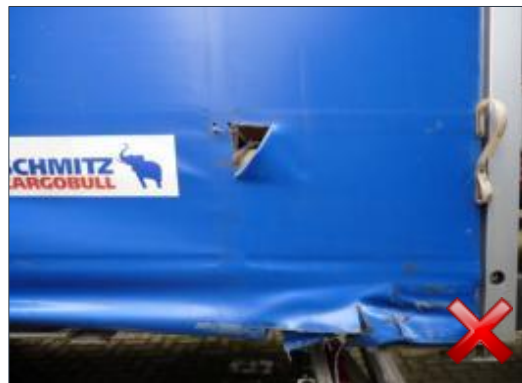
Rodzaj obciążenia: naprawa (proporcjonalnie do czasu trwania)

<b>Plandeka boczna przesuwna akceptowane – ślad użytkowania</b>	<b>Plandeka boczna przesuwna nieakceptowane – uszkodzenie (mechaniczne) powstałe na skutek działania czynników zewnętrznych</b>
<p>Uszkodzenie spowodowane przez:</p> <ul style="list-style-type: none"><li>▪ lekkie zadrapania</li><li>▪ lekkie zarysowania</li><li>▪ miejsca fachowo wykonanych napraw</li></ul>	<p>Uszkodzenie spowodowane przez:</p> <ul style="list-style-type: none"><li>▪ pęknięcia/rysy</li><li>▪ odkształcenia</li><li>▪ obtarcia</li><li>▪ niefachową naprawę</li><li>▪ brak oryginalnej części</li></ul> <p>Informacja: naprawa możliwa jest tylko warunkowo (drobne rysy itd.), w przypadku naprawy na dużych powierzchniach utrata certyfikatu bezpieczeństwa ładunku.</p>

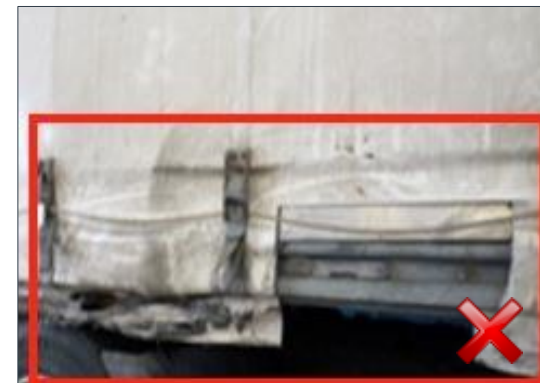
Rodzaj obciążenia: odnowienie wymiana części (100%)

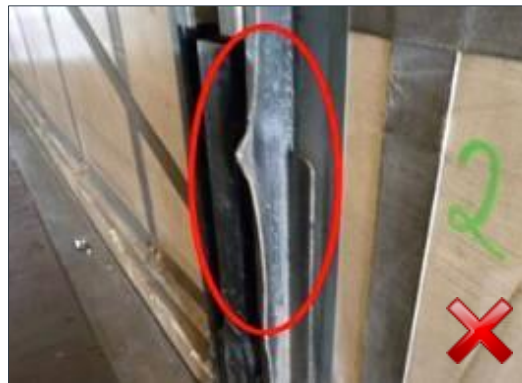
Rodzaj obciążenia: naprawa (proporcjonalnie do czasu trwania)

<b>Kłonica środkowa akceptowane – ślad użytkowania</b>	<b>Kłonica środkowa nieakceptowane – uszkodzenie (mechaniczne) powstałe na skutek działania czynników zewnętrznych</b>
<p>Uszkodzenie spowodowane przez:</p> <ul style="list-style-type: none"><li>▪ lekkie zadrapania</li><li>▪ lekkie odkształcenia</li><li>▪ lekkie zarysowania</li><li>▪ korozję</li></ul>	<p>Uszkodzenie spowodowane przez:</p> <ul style="list-style-type: none"><li>▪ pęknięcia/rysy</li><li>▪ odkształcenia</li><li>▪ otwory wiercone</li><li>▪ niefachową naprawę</li><li>▪ brak</li></ul>

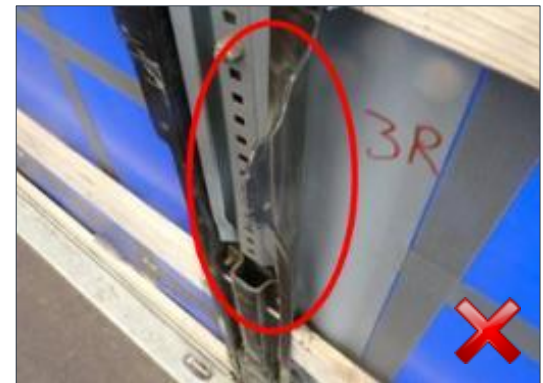
Rodzaj obciążenia: odnowienie (100%)

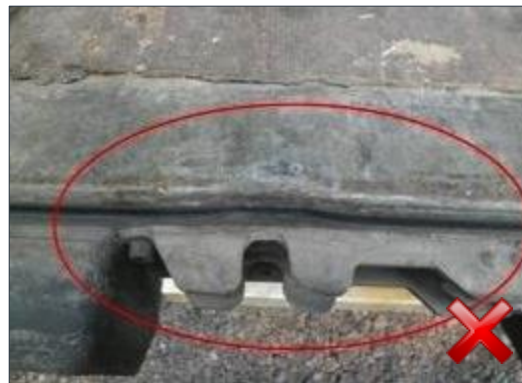
Rodzaj obciążenia: naprawa (proporcjonalnie do czasu trwania)

<b>Rama czołowa akceptowane – ślad użytkowania</b>	<b>Rama czołowa nieakceptowane – uszkodzenie (mechaniczne) powstałe na skutek działania czynników zewnętrznych</b>
<p>Uszkodzenie spowodowane przez:</p> <ul style="list-style-type: none"><li>▪ zadrapania</li><li>▪ zarysowania</li><li>▪ lekkie odkształcenia</li><li>▪ korozję</li></ul>	<p>Uszkodzenie spowodowane przez:</p> <ul style="list-style-type: none"><li>▪ pęknięcia/rysy</li><li>▪ odkształcenia</li><li>▪ otwory wiercone</li><li>▪ obtarcia</li><li>▪ niefachową naprawę</li></ul>

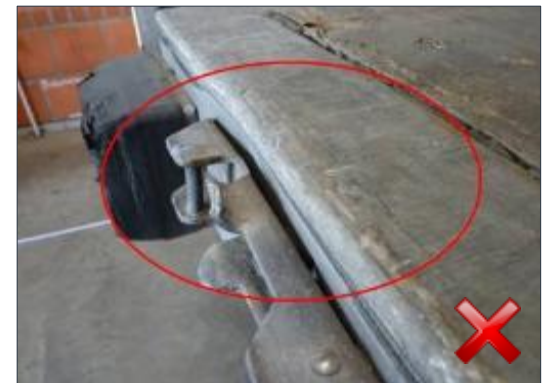
Rodzaj obciążenia: naprawa (proporcjonalnie do czasu trwania)

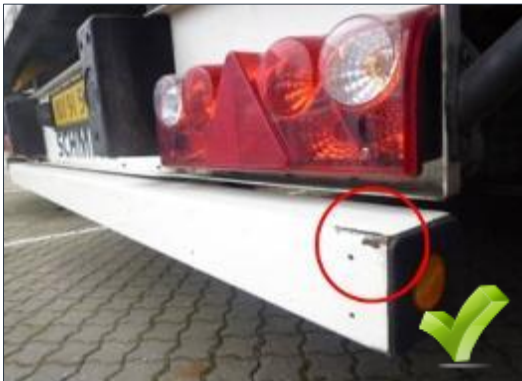
Bez obciążenia

Informacja: żadne naprawy nie są zasadniczo dozwolone, ponieważ jest to element istotny dla bezpieczeństwa, możliwa jest tylko naprawa powłoki lakierniczej.

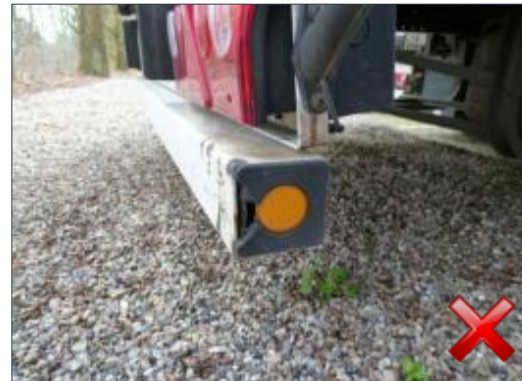
Rodzaj obciążenia: naprawa (proporcjonalnie do czasu trwania)

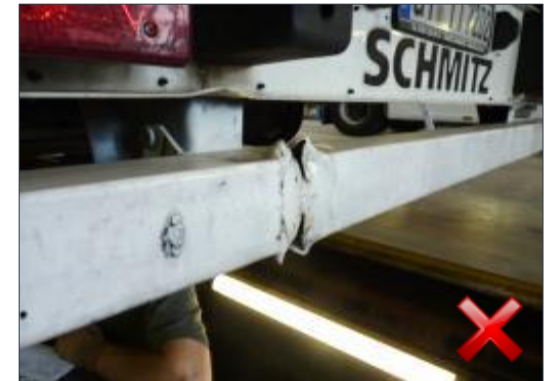
Rodzaj obciążenia: odnowienie (100%)

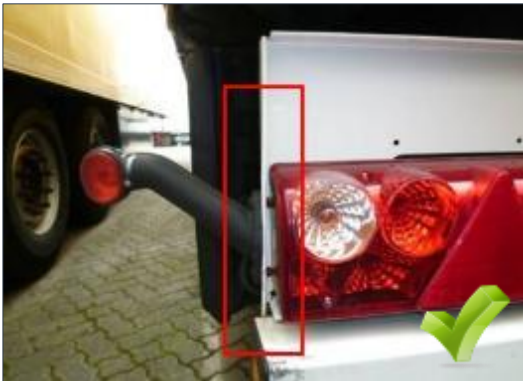
Bez obciążenia

<b>Wspornik świateł akceptowane – ślad użytkowania</b>	<b>Wspornik świateł nieakceptowane – uszkodzenie (mechaniczne) powstałe na skutek działania czynników zewnętrznych</b>
<p>Uszkodzenie spowodowane przez:</p> <ul style="list-style-type: none"><li>▪ lekkie zadrapania</li><li>▪ lekkie zarysowania</li><li>▪ lekkie odkształcenia</li></ul>	<p>Uszkodzenie spowodowane przez:</p> <ul style="list-style-type: none"><li>▪ pęknięcia/rysy</li><li>▪ odkształcenia</li><li>▪ otwory wiercone</li><li>▪ obtarcia</li><li>▪ niefachową naprawę</li></ul>

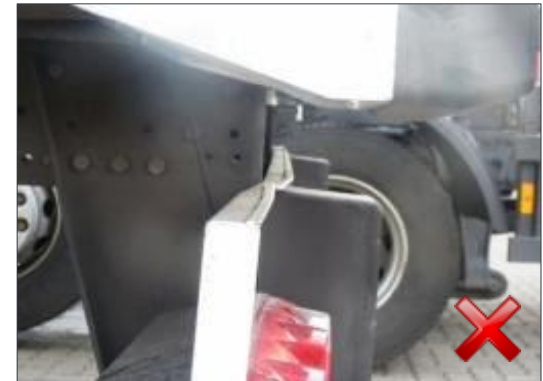
Rodzaj obciążenia: odnowienie (100%)

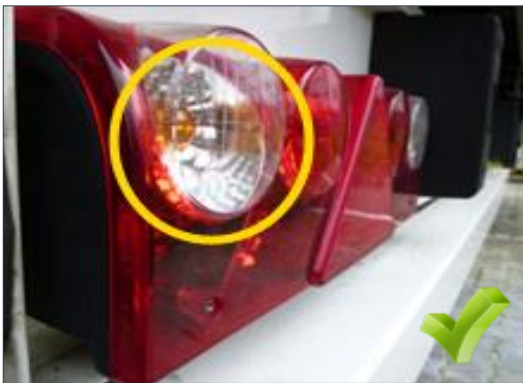
Bez obciążenia

Oświetlenie tylne akceptowane – ślad użytkowania	Oświetlenie tylne nieakceptowane – uszkodzenie (mechaniczne) powstałe na skutek działania czynników zewnętrznych
Uszkodzenie spowodowane przez: <ul style="list-style-type: none"><li>▪ lekkie zadrapania</li><li>▪ lekkie zarysowania</li></ul>	Uszkodzenie spowodowane przez: <ul style="list-style-type: none"><li>▪ pęknięcia/rysy</li><li>▪ obtarcia</li><li>▪ niefachową naprawę</li><li>▪ brak</li><li>▪ brak oryginalnej części</li></ul>

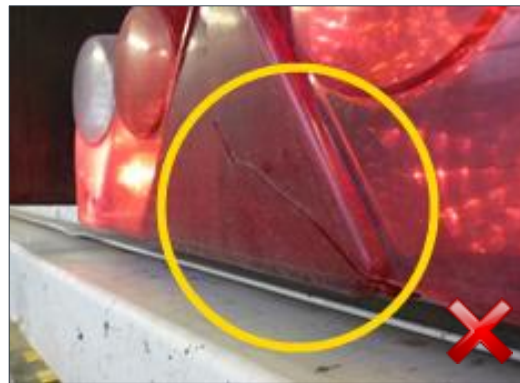
Rodzaj obciążenia: odnowienie wymiana części (szkło lampy tylnej) (100%)

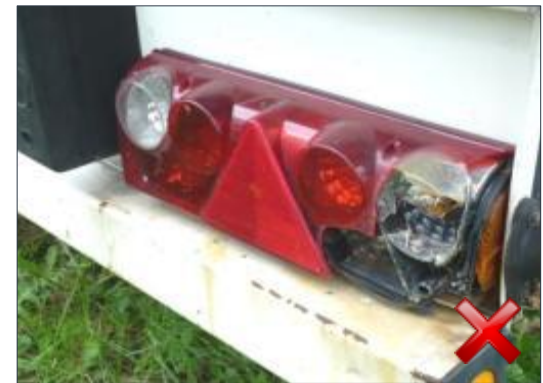
Rodzaj obciążenia: odnowienie (100%)

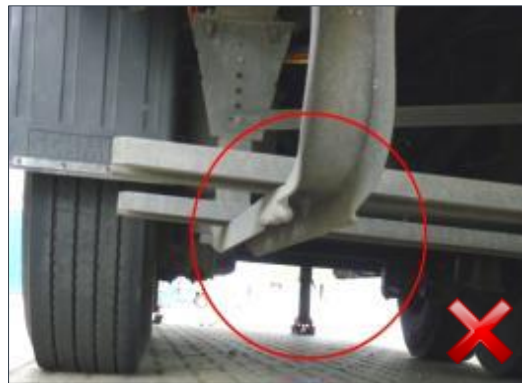
Rodzaj obciążenia: odnowienie wymiana części (100%)

<b>Uchwyt koła zapasowego akceptowane – ślad użytkowania</b>	<b>Uchwyt koła zapasowego nieakceptowane – uszkodzenie (mechaniczne) powstałe na skutek działania czynników zewnętrznych</b>
<p>Uszkodzenie spowodowane przez:</p> <ul style="list-style-type: none"><li>▪ lekkie zadrapania</li><li>▪ lekkie zarysowania</li><li>▪ lekkie odkształcenia</li></ul>	<p>Uszkodzenie spowodowane przez:</p> <ul style="list-style-type: none"><li>▪ pęknięcia/rysy</li><li>▪ odkształcenia</li><li>▪ Obtarcia</li><li>▪ brak</li></ul> <p>Informacja: naprawa dozwolona jest tylko przez wymianę części (element istotny dla bezpieczeństwa)</p>

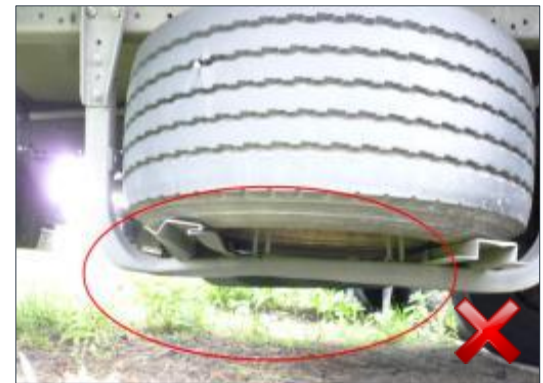
Rodzaj obciążenia: odnowienie (100%)

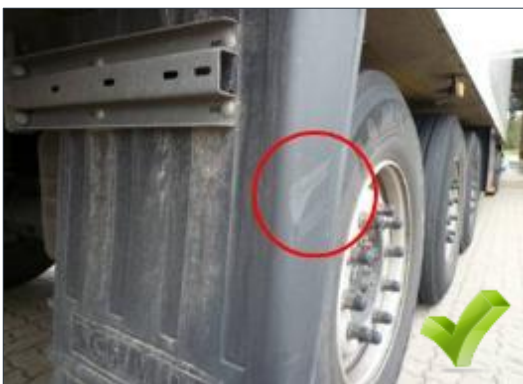
Bez obciążenia

<b>Błotnik akceptowane – ślad użytkowania</b>	<b>Błotnik nieakceptowane – uszkodzenie (mechaniczne) powstałe na skutek działania czynników zewnętrznych</b>
<p>Uszkodzenie spowodowane przez:</p> <ul style="list-style-type: none"><li>▪ lekkie zadrapania</li><li>▪ lekkie zarysowania</li><li>▪ lekkie odkształcenia</li></ul>	<p>Uszkodzenie spowodowane przez:</p> <ul style="list-style-type: none"><li>▪ pęknięcia/rysy</li><li>▪ obtarcia</li><li>▪ otwory wiercone</li><li>▪ obtarcia</li><li>▪ brak</li></ul>

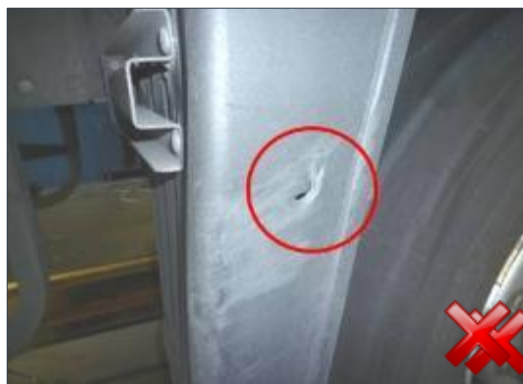
Rodzaj obciążenia: odnowienie (proporcjonalnie) funkcjonalność jest zapewniona

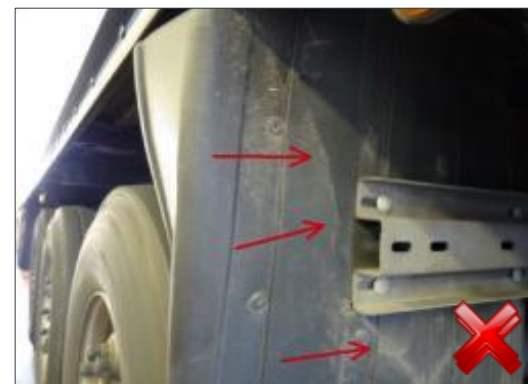
Rodzaj obciążenia: odnowienie (100%)

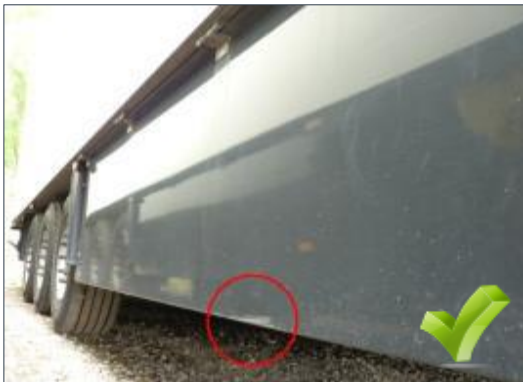
Bez obciążenia

<b>Pokrywa kosza na palety akceptowane – ślad użytkowania</b>	<b>Pokrywa kosza na palety nieakceptowane – uszkodzenie (mechaniczne) powstałe na skutek działania czynników zewnętrznych</b>
<p>Uszkodzenie spowodowane przez:</p> <ul style="list-style-type: none"><li>▪ lekkie zadrapania</li><li>▪ lekkie zarysowania</li><li>▪ uderzenia kamieniem</li></ul>	<p>Uszkodzenie spowodowane przez:</p> <ul style="list-style-type: none"><li>▪ pęknięcia/rysy</li><li>▪ odkształcenia</li><li>▪ otwory wiercone</li><li>▪ obtarcia</li><li>▪ niefachową naprawę</li></ul>

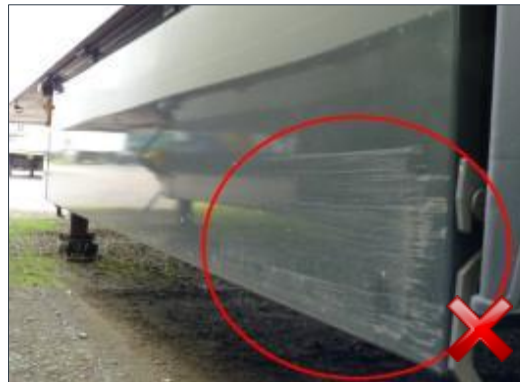
Rodzaj obciążenia: naprawa (proporcjonalnie do czasu trwania)

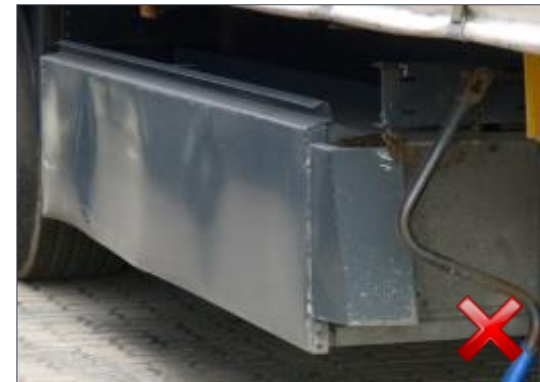
Rodzaj obciążenia: odnowienie (100%)

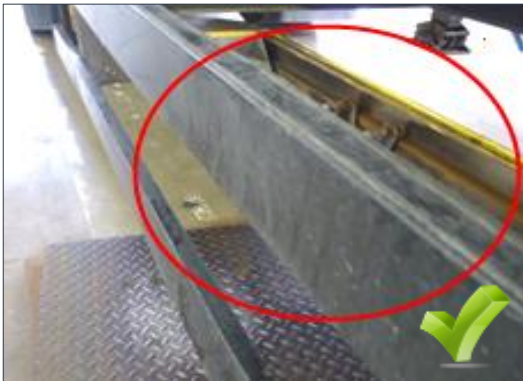
Bez obciążenia

<b>Zabezpieczenie przeciwwjazdowe boczne akceptowane – ślad użytkowania</b>	<b>Zabezpieczenie przeciwwjazdowe boczne nieakceptowane – uszkodzenie (mechaniczne) powstałe na skutek działania czynników zewnętrznych</b>
<p>Uszkodzenie spowodowane przez:</p> <ul style="list-style-type: none"><li>▪ lekkie zadrapania</li><li>▪ lekkie odkształcenia</li><li>▪ lekkie zarysowania</li><li>▪ korozję</li></ul>	<p>Uszkodzenie spowodowane przez:</p> <ul style="list-style-type: none"><li>▪ pęknięcia/rysy</li><li>▪ odkształcenia</li><li>▪ otwory wiercone</li><li>▪ obtarcia</li><li>▪ niefachową naprawę</li></ul>

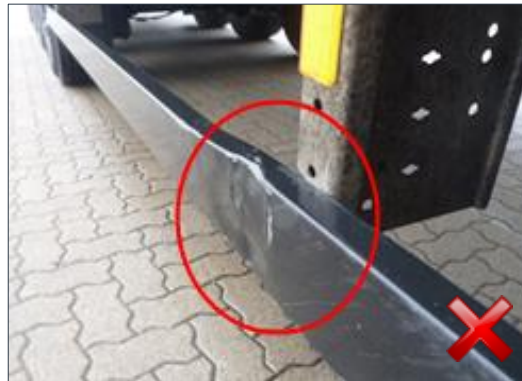
Rodzaj obciążenia: odnowienie wymiana części (100%)

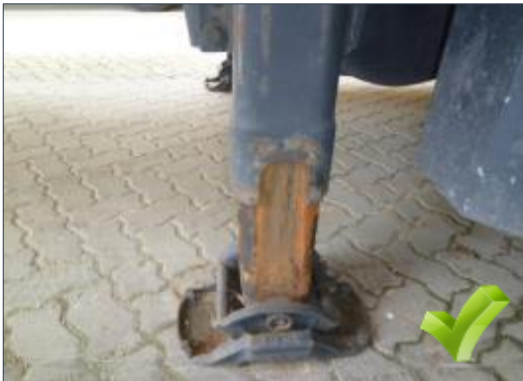
Bez obciążenia

<b>Noga podporowa akceptowane – ślad użytkowania</b>	<b>Noga podporowa nieakceptowane – uszkodzenie (mechaniczne) powstałe na skutek działania czynników zewnętrznych</b>
<p>Uszkodzenie spowodowane przez:</p> <ul style="list-style-type: none"><li>▪ lekkie zadrapania</li><li>▪ lekkie zarysowania</li></ul>	<p>Uszkodzenie spowodowane przez:</p> <ul style="list-style-type: none"><li>▪ pęknięcia/rysy</li><li>▪ odkształcenia</li><li>▪ otwory wiercone</li><li>▪ obtarcia</li><li>▪ niefachową naprawę</li><li>▪ brak</li></ul>

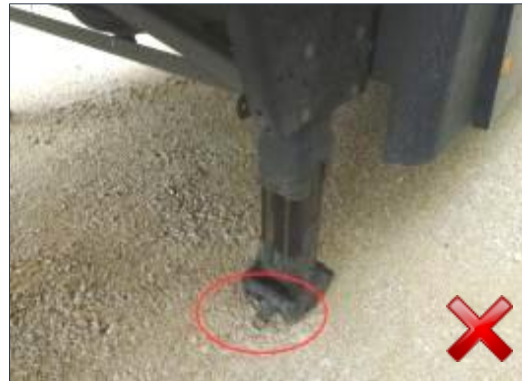
Rodzaj obciążenia: odnowienie wymiana części (100%)

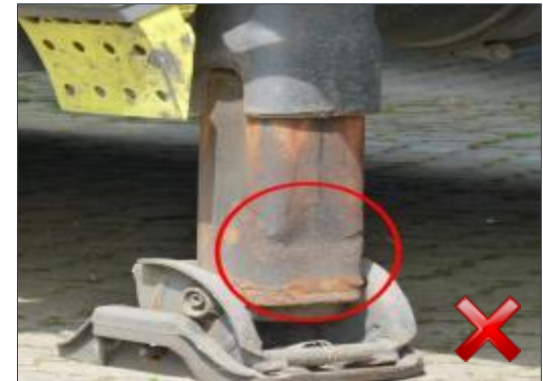
Rodzaj obciążenia: odnowienie (100%)
